ÉTAT PARASITAIRE

Numéro de dossier : 2211007
Norme méthodologique employée : AFNOR NF P 03-200 – Mai 2016
Date de repérage : 10/11/2022
Durée de validité : 3 MOIS

Adresse : **2 place Laennec**

Commune : **22140 BEGARD**

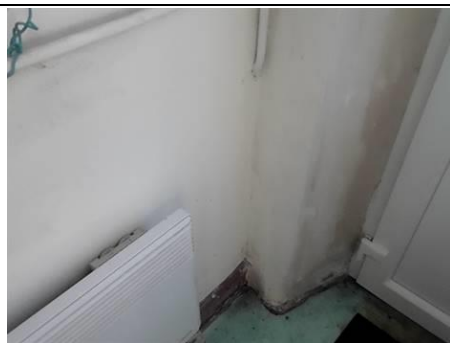
Photo n° PhTer001
Localisation : RDC - Entrée
Ouvrage : Embrasure de porte
Parasite : Humidité (remontées par capillarité)
Indices : Présence d'humidité (Relevé hygrométrique supérieur à 50%)

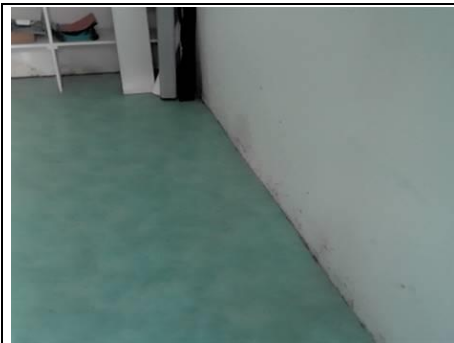
Pieds de murs périphériques et mur de refend	Humidité (remontées par capillarité): Présence d'humidité (présence étendue)	-	-

Photo n° PhTer002
Localisation : RDC - Entrée
Ouvrage : Pieds de murs périphériques et mur de refend
Parasite : Humidité (remontées par capillarité)
Indices : Présence d'humidité (présence étendue)

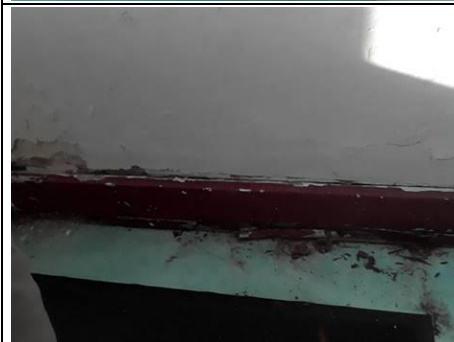
Plinthes	-	Indice d'infestation de Petites vrillettes (anobium): Présence de trous de sortie, Présence de vermoulure (dégradation(s) importante(s))	Indice d'infestation de Champignons de pourriture molle: Présence de pourriture molle (dégradation(s) importante(s))

Photo n° PhTer003
Localisation : RDC - Entrée
Ouvrage : Plinthes
Parasite : Petites vrillettes (anobium), Champignons de pourriture molle
Indices : Présence de trous de sortie, Présence de vermoulure (dégradation(s) importante(s)), Présence de pourriture molle (dégradation(s) importante(s))

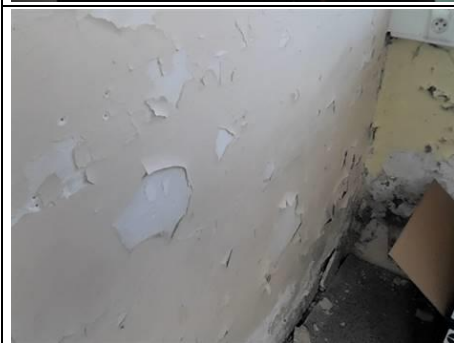
Local serveur	Pieds de murs périphériques et refend	Humidité (remontées par capillarité): Présence d'humidité (dégradation(s) importante(s))	-	-

Photo n° PhTer004
Localisation : RDC - Local serveur
Ouvrage : Pieds de murs périphériques et refend
Parasite : Humidité (remontées par capillarité)
Indices : Présence d'humidité (dégradation(s) importante(s))

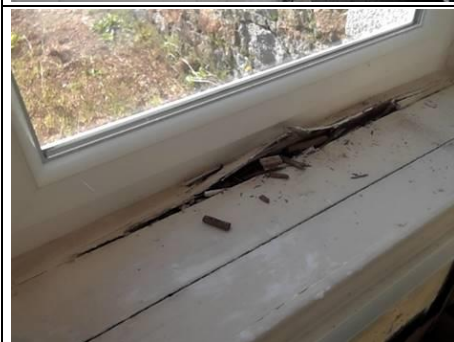
Tablette bois fenetre	-	-	Indice d'infestation de Champignons de pourriture molle: Présence de pourriture molle (dégradation(s) importante(s))

Photo n° PhTer005
Localisation : RDC - Local serveur
Ouvrage : Tablette bois fenetre
Parasite : Champignons de pourriture molle
Indices : Présence de pourriture molle (dégradation(s) importante(s))

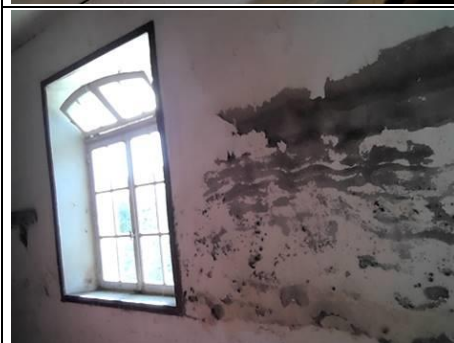
Réserve 1	Mur Facade Avant, Embrasure de fenetre	Humidité: Présence d'humidité (présence étendue)	-	-

Photo n° PhTer006
Localisation : RDC - Réserve 1
Ouvrage : Mur Facade Avant, Embrassure de fenetre
Parasite : Humidité
Indices : Présence d'humidité (présence étendue)

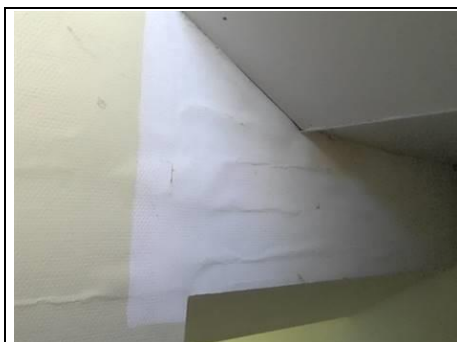
RDC/1ER					
Cage d'escalier	Mur de refend	Humidité: Traces d'humidité (Relevé hygrométrique inférieur à 20%)	-	-

Photo n° PhTer007
Localisation : RDC/1ER - Cage d'escalier
Ouvrage : Mur de refend
Parasite : Humidité
Indices : Traces d'humidité (Relevé hygrométrique inférieur à 20%)

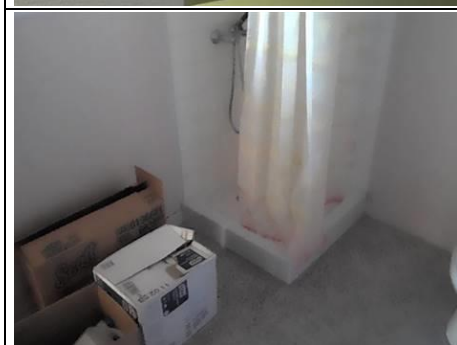
Photo n° PhTer008
Localisation : 1ER - SDE/WC 1; 1ER - SDE/WC 2
Ouvrage : Plancher bois
Informations complémentaires : Réserve sur le principe d'étanchéité d'un appareil sanitaire posé ou fixé sur un plancher bois

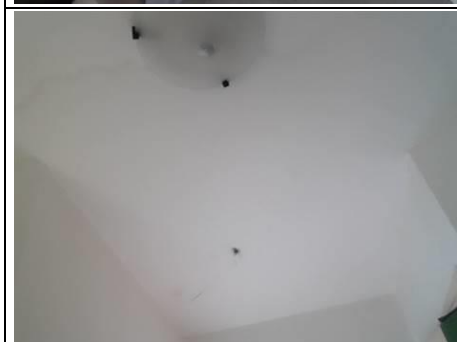
Salle de pause	Plafond	Traces anciennes d'humidité: Traces d'humidité (Traces anciennes)	-	-

Photo n° PhTer009
Localisation : 1ER - Salle de pause
Ouvrage : Plafond
Parasite : Traces anciennes d'humidité
Indices : Traces d'humidité (Traces anciennes)

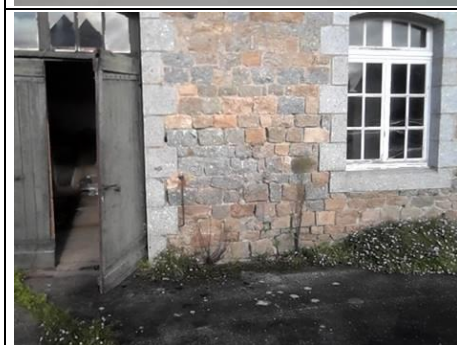
Parties extérieures	Pieds de murs périphériques	Jointure de maçonnerie dégradée

Photo n° PhTer011
Localisation : Parties extérieures
Ouvrage : Pieds de murs périphériques
Informations complémentaires : Jointure de maçonnerie dégradée

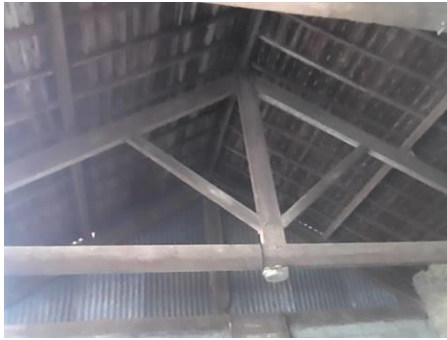
Annexe					
Réserve 2	Charpente bois	-	Indice d'infestation de Petites vrillettes (anobium): Présence de trous de sortie, Présence de vermoulure (présence étendue)	-

Photo n° PhTer012
Localisation : Annexe - Réserve 2
Ouvrage : Charpente bois
Parasite : Petites vrillettes (anobium)
Indices : Présence de trous de sortie, Présence de vermoulure (présence étendue)

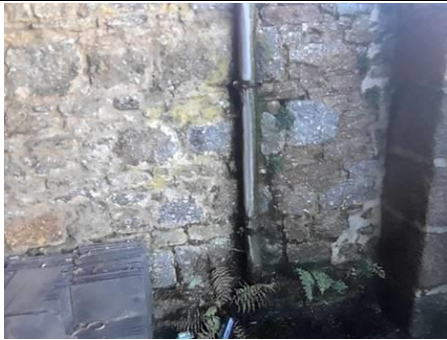
Annexe - Réserve 2	Mur	Descente EP en charge et dégradé

Photo n° PhTer013
Localisation : Annexe - Réserve 2
Informations complémentaires : Descente EP en charge et dégradé

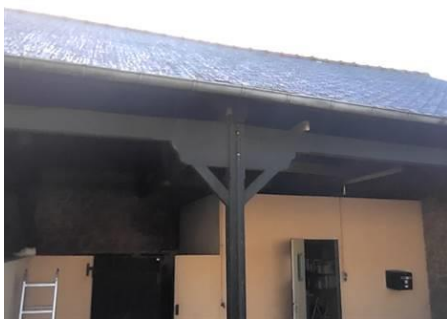
Toiture	Gouttières et ardoises Dégradées

Photo n° PhTer014
Localisation : Annexe - Réserve 2
Informations complémentaires : Gouttières et ardoises Dégradées

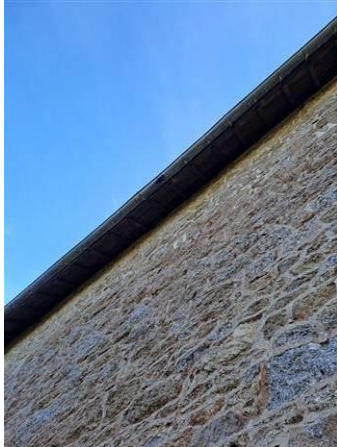
Photo n° PhTer015
Localisation : Parties extérieures
Ouvrage : Facade Arrière
Informations complémentaires : Gouttière dégradée

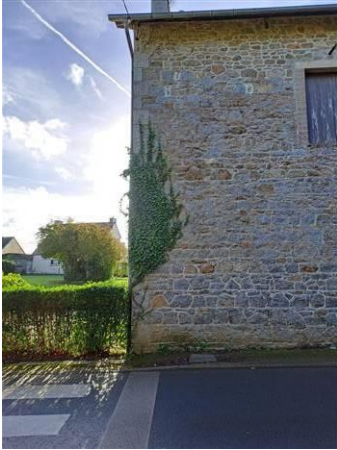
Parties extérieures	Mur Pignon et facade arrière	Présence de végétation invasive	 
	Facade Arrière	Gouttière dégradée

Photo n° PhTer016
Localisation : Parties extérieures
Ouvrage : Mur Pignon et facade arrière
Informations complémentaires : Présence de végétation invasive

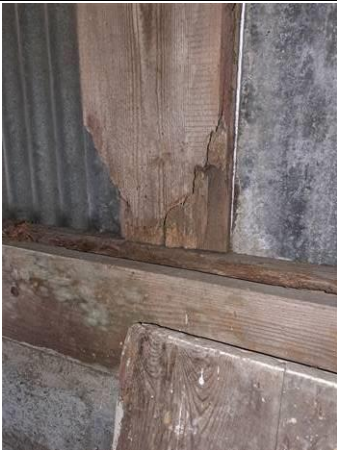
Pieds de ferme	-	-	Indice d'infestation de Champignons de pourriture molle: Présence de pourriture molle (dégradation(s) importante(s))

Photo n° PhTer017
Localisation : Annexe - Réserve 2
Ouvrage : Pieds de ferme
Parasite : Champignons de pourriture molle
Indices : Présence de pourriture molle (dégradation(s) importante(s))

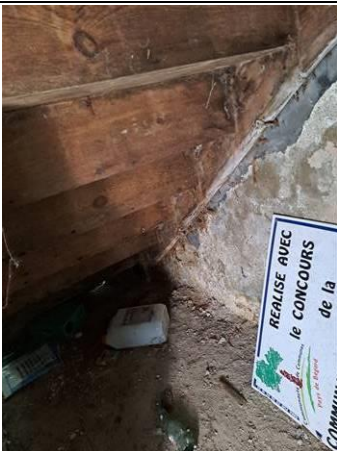
Entrée	Sous d'escalier	Humidité (remontées par capillarité): Présence d'humidité (présence étendue)	Indice d'infestation de Petites vrillettes (anobium): Présence de trous de sortie, Présence de vermoulure (présence étendue)	Indice d'infestation de Champignons de pourriture molle: Présence de pourriture molle (présence étendue)

Photo n° PhTer018
Localisation : RDC - Entrée
Ouvrage : Sous d'escalier
Parasite : Humidité (remontées par capillarité), Petites vrillettes (anobium), Champignons de pourriture molle
Indices : Présence d'humidité (présence étendue), Présence de trous de sortie, Présence de vermoulure (présence étendue), Présence de pourriture molle (présence étendue)

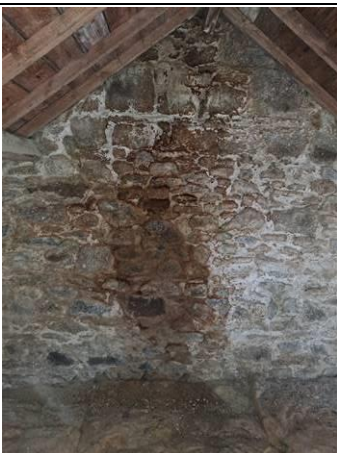
2E					
Combles 1	Pur Pignon	Humidité (liée à une infiltration): Présence d'humidité (Relevé hygrométrique supérieur à 90%)	-	-

Photo n° PhTer019
Localisation : 2E - Combles 1
Ouvrage : Pur Pignon
Parasite : Humidité (liée à une infiltration)
Indices : Présence d'humidité (Relevé hygrométrique supérieur à 90%)

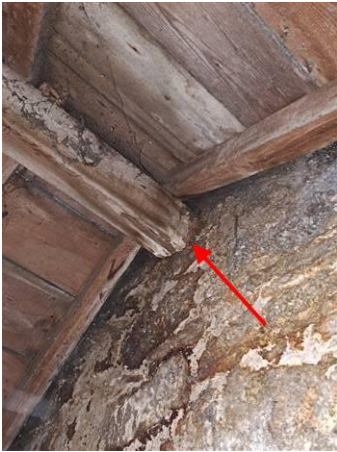
Panne Fairière	-	-	Indice d'infestation de Champignons de pourriture molle: Présence de pourriture molle (présence sur une partie de l'élément)

Photo n° PhTer020
Localisation : 2E - Combles 1
Ouvrage : Panne Fatière
Parasite : Champignons de pourriture molle
Indices : Présence de pourriture molle (présence sur une partie de l'élément)

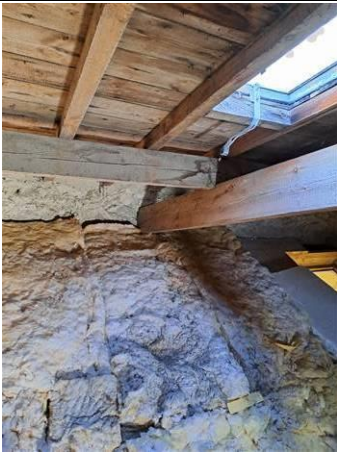
Grenier; 2E - Combles 1; 2E - Combles 2	Charpente bois	-	Indice d'infestation de Petites vrillettes (anobium): Présence de trous de sortie, Présence de vermoulure (présence faible)	-

Photo n° PhTer021
Localisation : 1ER - Grenier; 2E - Combles 1; 2E - Combles 2
Ouvrage : Charpente bois
Parasite : Petites vrillettes (anobium)
Indices : Présence de trous de sortie, Présence de vermoulure (présence faible)
