DOSSIER TECHNIQUE AMIANTE

Adresse :2 place Laennec

Ville :BEGARD

**Rapport de mission de repérage des matériaux et produits
contenant de l'amiante à intégrer au Dossier Technique
Amiante**

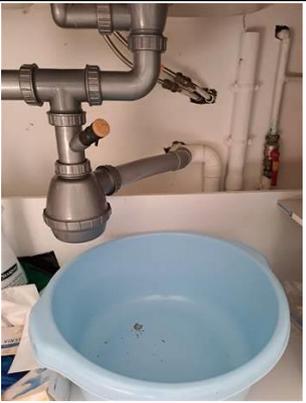
Localisation	Identifiant + Description	Justification	Photo
1ER - SDE/WC 1; 1ER - Salle de pause; 1ER - SDE/WC 2	<p><u>Identifiant:</u> ZPSO-001 <u>Description:</u> Conduits en pvc <u>Liste selon annexe.13-9 du CSP:</u> B <u>Justificatif:</u> Matériau qui par nature ne contient pas d'amiante</p>	Matériau ou produit qui par nature ne contient pas d'amiante

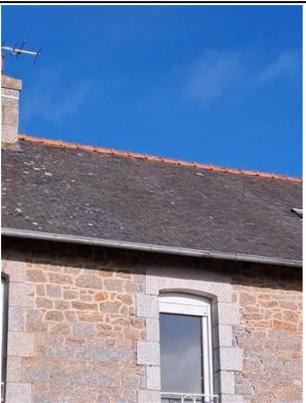
Parties extérieures	<p><u>Identifiant:</u> ZPSO-002 <u>Description:</u> Ardoises Naturelles <u>Liste selon annexe.13-9 du CSP:</u> B <u>Justificatif:</u> Matériau qui par nature ne contient pas d'amiante</p>	Matériau ou produit qui par nature ne contient pas d'amiante
